Operador de un cargador de dirección deslizante aplastado entre el accesorio retroexcavador y la cabina*

Caso N°: 10WA01801

Informe SHARP N°: 71-106-2011

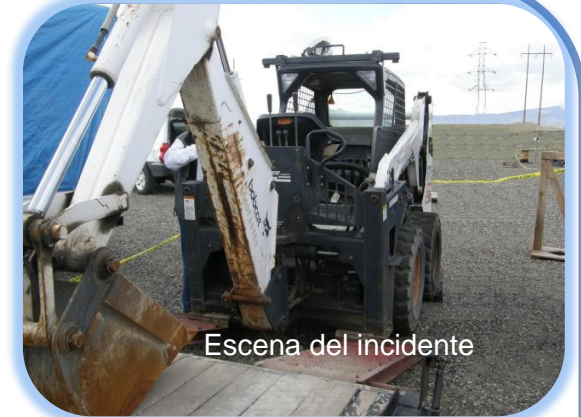
El 1 de marzo de 2010, un jornalero operador de equipos fue aplastado entre el accesorio retroexcavador y la cabina de un cargador de dirección deslizante. El operador, de 47 años, había sido contratado en la sede local del Sindicato Internacional de Ingenieros Operadores (IUOE) por un contratista de electricidad para trabajar en la subestación de una empresa de electricidad. Había trabajado para ese empleador esporádicamente durante varios años y ese era su primer día de trabajo en el lugar. La víctima y un empleado del contratista cargaban equipos y herramientas para llevarlos a otro lugar de trabajo. La tarea de la víctima era subir un cargador de dirección deslizante con accesorio retroexcavador a un tráiler para transportarlo. Cuando la víctima movió el cargador hacia las rampas del tráiler, el accesorio retroexcavador arrastró las rampas, lo que impidió subir el equipo. El operador descendió de la máquina y conectó las mangueras hidráulicas de la retroexcavadora; luego volvió a la cabina. Es posible que haya intentado usar el cubo de la retroexcavadora para levantar el extremo frontal del cargador y evitar que el accesorio arrastre al subir las rampas. La víctima estaba sentada dentro de la cabina con la barra de contención de seguridad en la posición baja (debe estar baja para operar la máquina). Luego se puso de pie, posiblemente para ver mejor, e intentó alcanzar el asiento del accesorio excavador delante de él. Al mismo tiempo, su mano presionó un botón que embragó el cubo y su pie izquierdo quedó atorado en el control que activó el accesorio excavador. El cubo entonces se movió hacia él, presionándolo entre el asiento exterior y el marco de la cabina. La víctima fue llevada al hospital donde murió debido al traumatismo por golpe contundente en el pecho.

Escena del incidente

- Los operadores deben:
 - Usar un observador cuando cargan equipos en tráilers si la visibilidad es escasa.
 - Operar equipos solo mientras están sentados, con el cinturón de seguridad ajustado y la barra de contención baja.
- Los empleadores deben:
 - Realizar una reunión informativa diaria junto con los trabajadores que trate los riesgos, los procedimientos de trabajo y las precauciones especiales.
 - Garantizar que los empleados estén capacitados para operar los cargadores de dirección deslizante y los accesorios que deban usar.
