Operador de tractor de huertas atropellado por un tráiler que remolcaba un tanque de agua

Industria: Huertas de manzanas

Tipo de accidente: Atropellamiento relacionado con un tractor

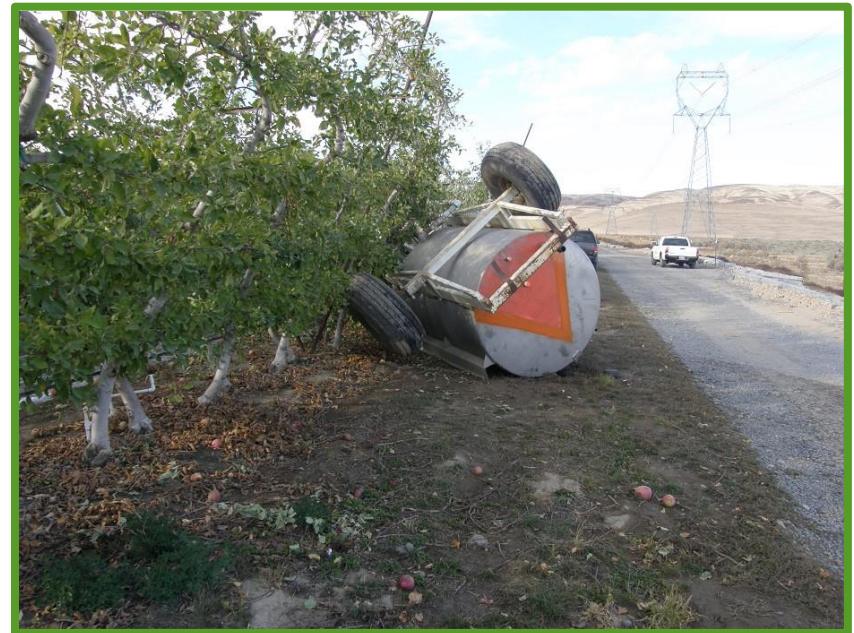
Escena del incidente mirando hacia abajo del cerro, señalando dónde se encontró a la víctima. El tráiler con el tanque de agua estaba volcado de lado. El tractor que se separó del tráiler está ubicado en la fila de árboles de manzanas.

Los investigadores encontraron el tráiler del tanque de agua separado del tractor. Se encontró un pedazo de alambre quebrado en el lugar donde debió haber un tornillo de seguridad en el enganche del tráiler. Este alambre pudo haberse quebrado antes o después de que la víctima se cayera del tractor, permitiendo la separación del tráiler del enganche del tractor. El tractor tampoco tenía una Barra Protectora contra Vuelcos (ROPS) ni un cinturón de seguridad. Es posible que la víctima hubiera sobrevivido si el tractor hubiera tenido una Barra Protectora contra Vuelcos (ROPS) y él hubiera usado el cinturón de seguridad.

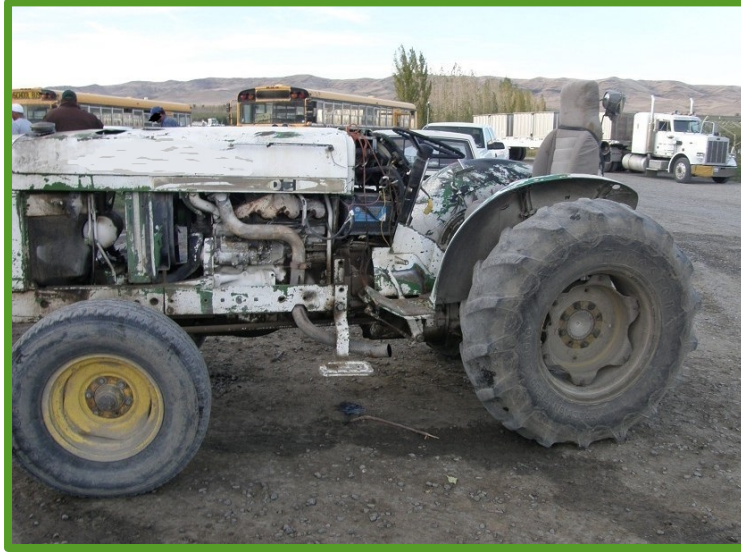
Tractor involucrado en el incidente. Este no tenía una Barra Protectora contra Vuelcos (ROPS) ni un cinturón de seguridad.

- Capacite a los empleados para operar con seguridad los tractores que deban usar. Consulte el [WAC 296-307-08018](#).
- Mantenga en una condición segura las conexiones para remolque entre tractores y todo el equipo y ponga el equipo fuera de servicio si necesita reparación. Consulte el [WAC 296-307-07001](#).
- Asegúrese que los tractores estén equipados con una Barra Protectora contra Vuelcos (ROPS) y un cinturón de seguridad y asegúrese que los empleados usen el cinturón de seguridad. Consulte el WAC [296-307-08009](#), y [296-307-08012](#).

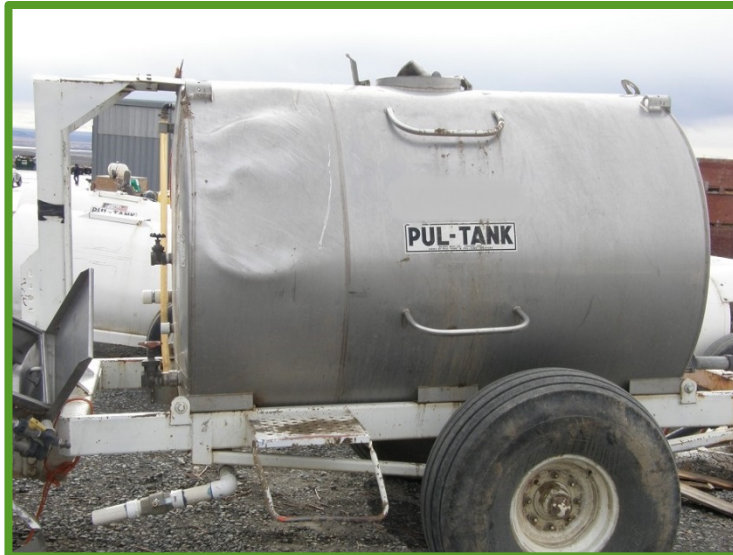
Tanque de agua con una capacidad de 1,000 galones montado en el trailer que el tractor estaba remolcando.

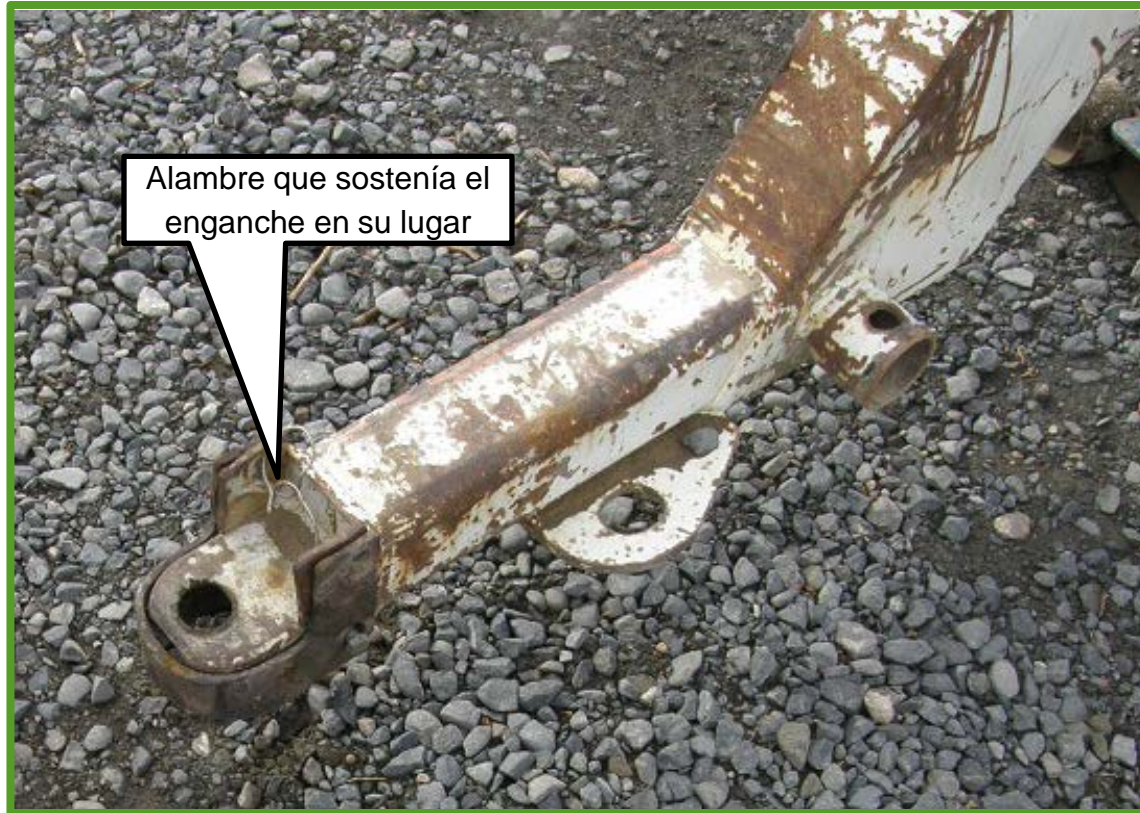
Enganche y lengüeta del trailer con el tanque de agua después del incidente. Se usó un pedazo de alambre para reemplazar el tornillo de cierre que faltaba.
